平成28年度定期監査（工事監査）の結果について（報告）

定期 監 査 結 果 報 告 書  
( 工 事 監 査 )

# 平成 28 年度 五島市工事技術調査結果報告書

工事件名 倭寇漁港（坪地区）南防波堤漁村再生事業工事

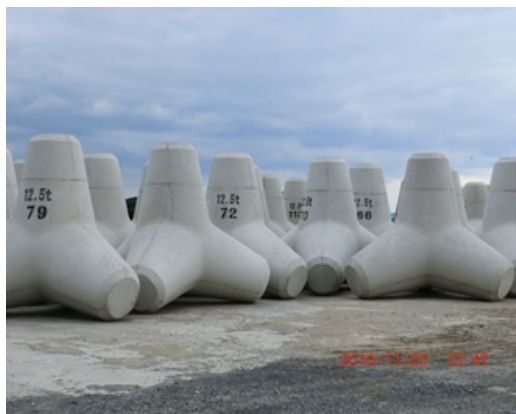
製作済み消波ブロック

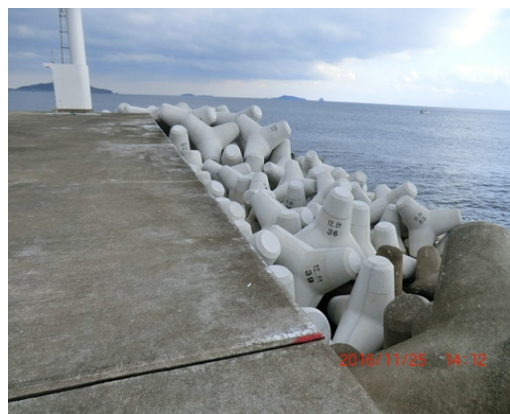
ブロック設置状況

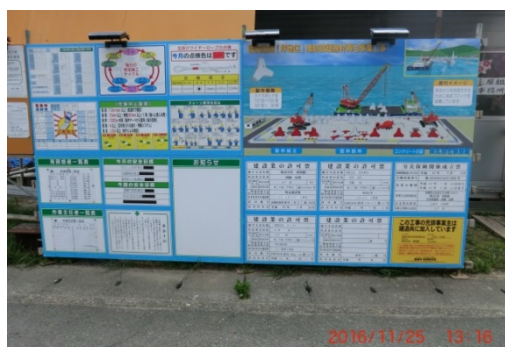
現場には新規入場者面接記録、安全教育実施記録、安全日誌、KYK等の記録が整理、保管されており、安全管理が適切に実施されていることを確認した。現場の安全標識、防護柵等も適切に設置されている。また建設業許可票、労災保険成立票、建退共加入票等の必要な掲示物は、事務所前の掲示板に適切に掲示されている。

掲示板

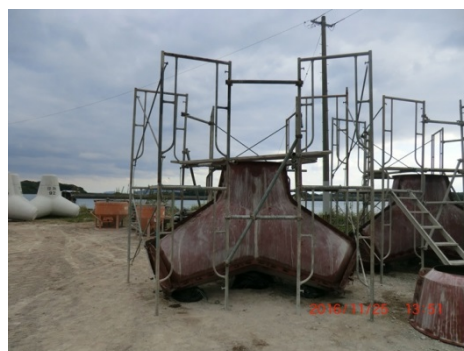
打設時に使用する足場は移動式足場としている。昇降設備等は設置しているが、端部の転落防止柵が取付けられていない。足場は安全衛生規則に従った仕様で、作業床、転落防止柵、巾木等を設置して使用する必要がある。注意されたい。

足場工
