第4章 景観構造と特徴

第1節 集落の構造と特徴

第2節 各集落の世帯平面構成と景観構成要素

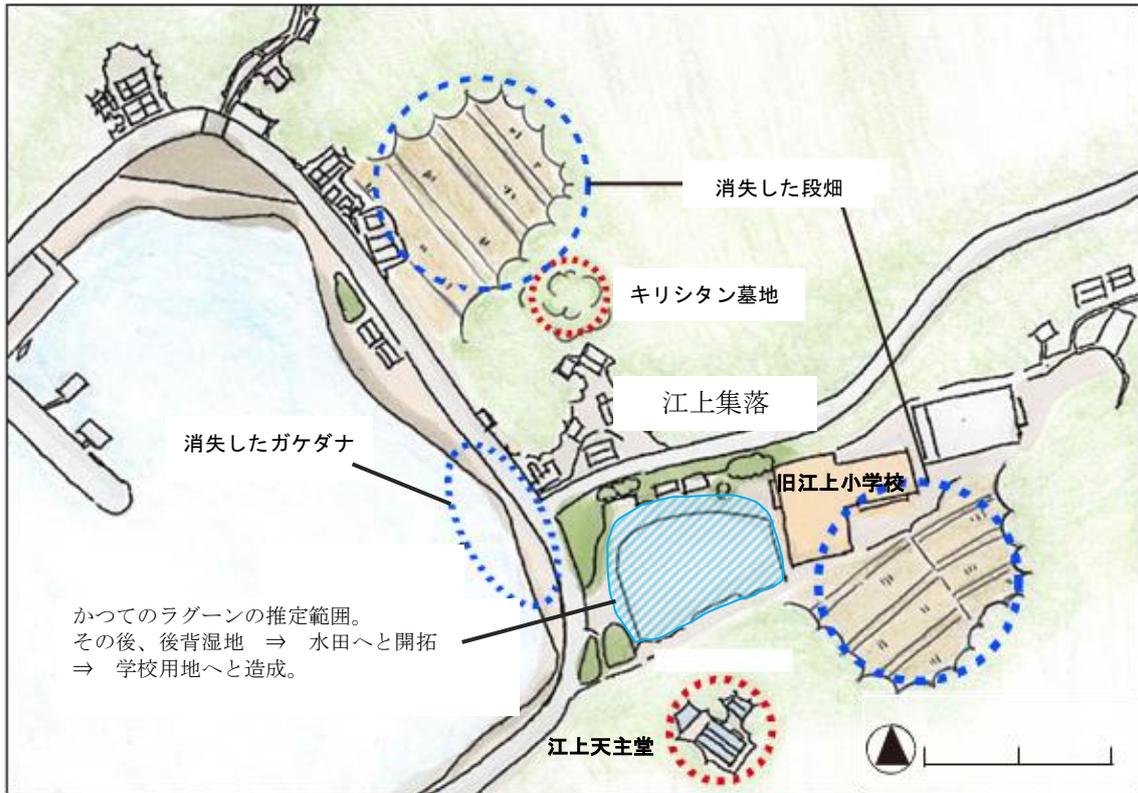
図 4-2 江上集落平面図

江上集落は奈留島の北西部に位置しており、大串湾に面する小さな入江に開けた集落である。後方には山が迫り、平地に恵まれていない自然条件のもと小規模な半農半漁が行われていた⁵⁾。図4-2に示した通り旧江上小学校の南側に平成20年に国の重要文化財に指定された江上天主堂が存在している(図4-3)。同天主堂は明治39年に現在の敷地に簡素な教会として建設され、大正7年に当時の教会建築の第一人者、鉄川与助によって現在の江上天主堂の姿となった(註2)。一方、江上集落は両側を斜面に挟まれてまとまりのある圍繞的な景観となっており(図4-4)、集落北部の小高い場所にはカトリックの墓の形態を伝えるキリシタン墓地が確認されている(図4-5)。当時キリシタンの数は40から50戸(約190人)であり、大正6年に大串集落と共同で行っていたキビナゴ漁が大漁であったこともあり、漁で得た資金を江上天主堂の建設資金に充てることができたというエピソードが伝わっている⁶⁾。内部の柱には木目模様が手描きされており、スタンドグラスの代わりに透明ガラスに花が描かれるなど信者の献身的な作業が行われたことが推測される。

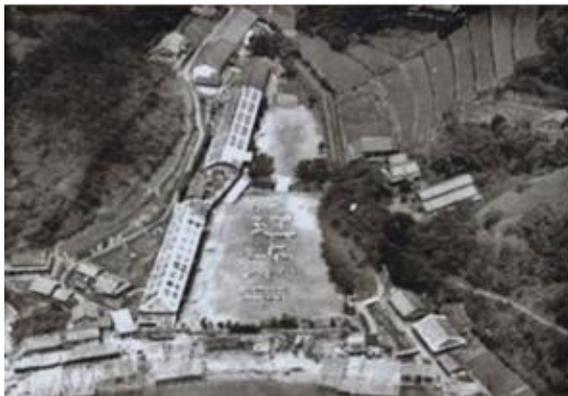
図 4-6 昭和 40 年代の旧江上小学校

一方で昭和40年ごろまでの江上集落は、急峻な斜面を活用した段々畑が形成されていた(図4-6)⁷⁾。しかし、生業の主体が大串集落と共同で行うキビナゴ漁に移行したことを期に、段々畑の管理は滞っていくようになる。現在、江上集落は斜面の石垣と小規模な畑が民家と調和しながら、小さなまとまりを形成している。また漁業の面では、イワシ漁、キビナゴ漁と共に、イワシの煮干し加工産業が盛んであった。この煮干し加工は江上集落と大串集落の共同で行われており、海岸には加工の際に使われた天日干し用の「ガケダナ」が広がり、生業と密接な景観構成要素として位置づけられる。しかし、ガケダナは昭和30年の海岸道路整備によって石垣とともに消失していることも明らかとなった。江上集落の人口は、江上小学校の廃校(1998)も相まって、急激な過疎化により、1957年には185人だったものが、2003年には

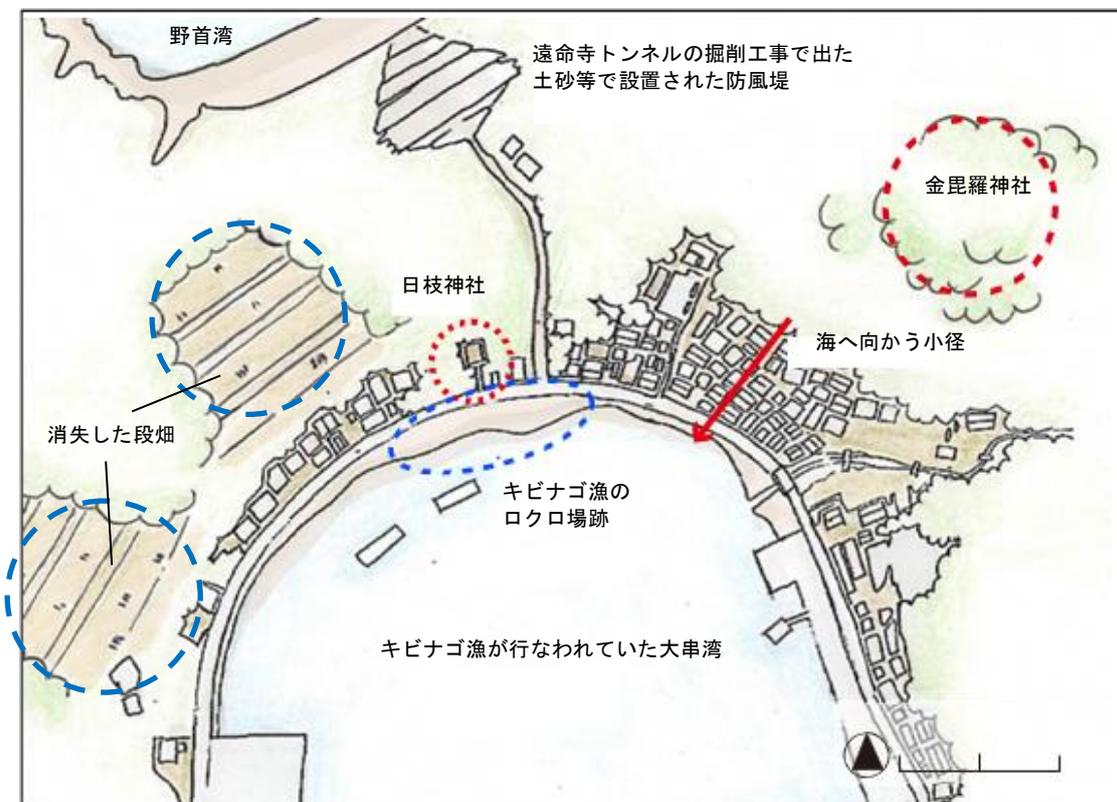
図4-7 大串集落の平面図

大串集落は江上集落と同様に島の北西部に位置し、人口は昭和32年には574人、平成15年には137人であったと記録されている⁸⁾。大串集落は、南向きに開けた大串湾岸に沿った集落で、湾の奥は北方からも野首浦が入り込んだ地形を呈している(図4-7)。

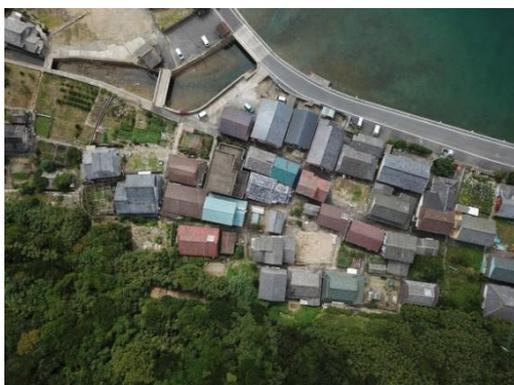
図4-11 大串集落の民家の屋根の向き

大串集落の民家の多くは密集かつ屋根の傾斜が海側に向いており、民家の間には狭い小道が存在している。さらに集落を見下ろせる位置に大漁を祈願する金比羅神社を有し、漁村らしい風景が残されている(図4-11)(註4)。この集落形態は漁村集落の特徴と捉えられよう¹⁰⁾。また大串湾においても日枝神社の前にガケダナが広がっており、生業と密接な結びつきを持つ景観構成要素と位置づけられる。現在、神社前にはコンクリートによって整備された地引き網漁のロクロ場が残されている。

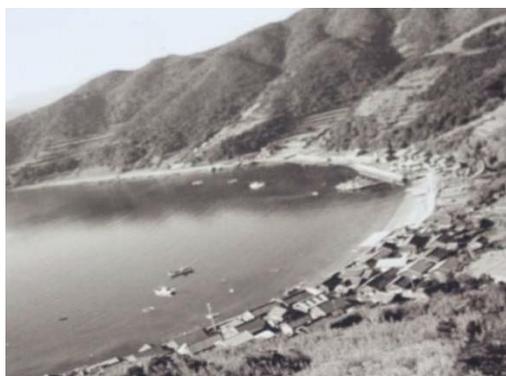
図4-12 金比羅神社から集落を望む写真

大串集落の裏山の中腹には豊漁と漁民の安全を祈る金比羅神社があり、薬師堂(註5)後ろの寺屋敷からその横の小道を上って、さらに199段の石段を上った山頂にある。現在、道は整備されておらず、山頂のお堂までの経路も繁茂した樹木によって覆われてしまっている。お堂本体も草木に覆われており、ほとんど管理がなされていない。集落が賑わっていた頃には金比羅神社から集落を見下ろすことが可能であり、漁村集落の典型的な集落構造を呈していたことが伺える(図4-12, 13)。

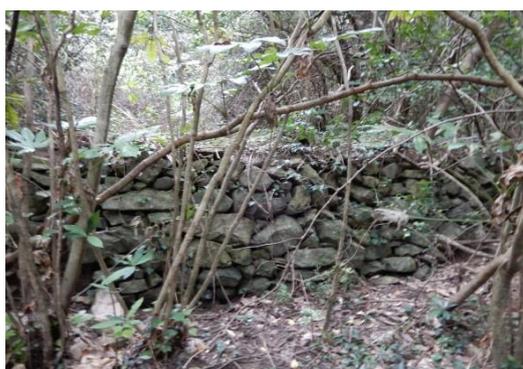
図4-14 段々畑の土留めの石積み

一方で大串集落は奈留島内の漁業という生業の歴史を探る上で貴重な集落と位置づけられる。農業に関しては、地形上平坦な耕作地が乏しいため、畑でサツマイモや小麦を主要作物として耕作してきたが、生産性が低いことから現在では自家消費用として栽培されているのみである。集落を囲む山に沿って広がっていた段々畑は、現在土留めの石積みのみが残っており、金比羅神社に向かう道中にも同様の石積みを確認された（図4-14）。

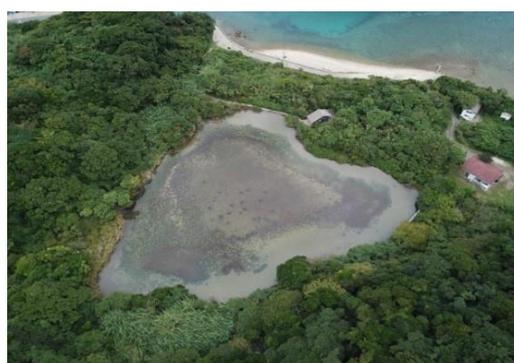
図4-15 池塚のラグーン

また奈留島における景観の特徴的なものとして、大串集落鯉ノ浦の海岸近くに存在するラグーンが挙げられる（図4-15）。そばには池塚と呼ばれる塚もあり、平家の残党の墓といわれる説と、大串に「えきり」が流行した際の隔離された人々の死体が埋められたとの説もある。前者については、平家の残党の3姉妹（とよ姫、つる姫、さよ姫）が祀られており、神様が女性であるために池（顔）が汚れることを嫌って、池の真ん中に葉っぱが落ちてはすぐに岸に流れるとの言い伝えがある¹¹⁾。また、当時学校が未だ建設されてなかった時代には「信仰すれば字（学問）がわかるようになる」との流布から、多くの信者が集まったとの記録がある。こうしたラグーンをはじめとする奈留島の自然地形は、島内の交通網やインフラが変容した現在も残されている。

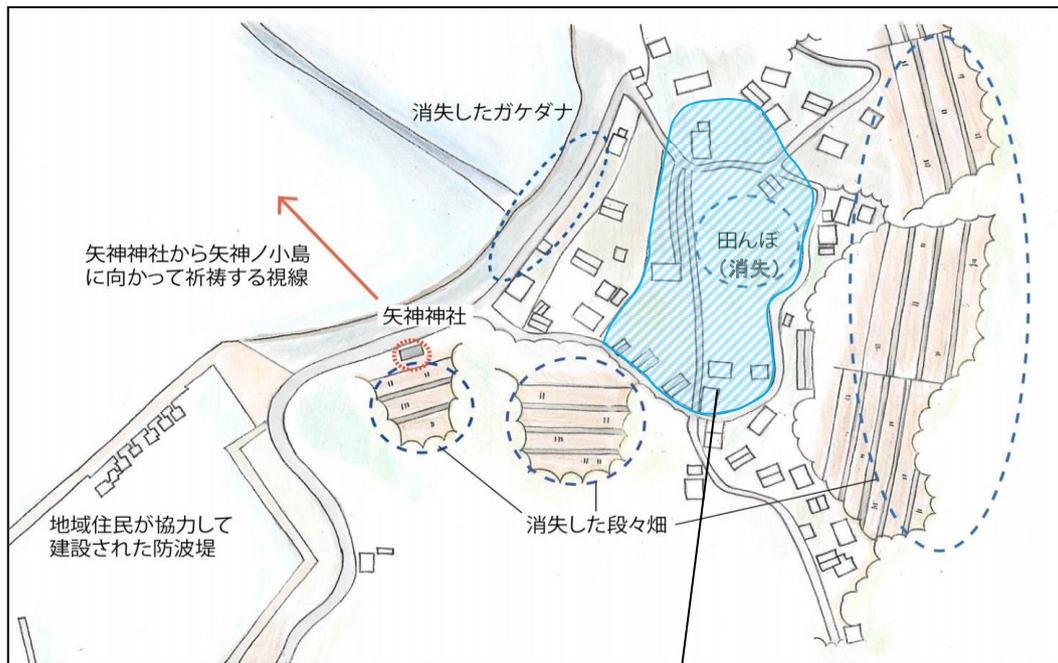
図4-16 矢神集落の平面構成図

矢神集落は島の北東に位置し、地名は神様が高い山から矢を射たところ、この地に矢が落ちたことからこの名が付いたとされている。集落は平地が比較的狭いため、集落沿いの港には船着き場が隣接し、陸側に住宅が点在している（図4-16）。集落背後には前述した奈留島一の標高である鶴越の山々が迫り、耕地は狭い。そのため集落の背後には段々畑が広がっていたことが確認されており、サツマイモと麦を輪作する農業形態であったことも把握された。しかし、およそ昭和40年以降、同集落の農業は縮小し、そのため段々畑も消失に至っている。現在は段々畑の存在をうかがえる管理されていない石積みが集落の随所に残されている（図4-18）。一方で半農半漁だった矢神集落は、農業の衰退により漁業が基幹産業となる。こうしたことから段々畑もしくは鶴越から海に向かう矢神集落を見下ろす景観の存在とその文化的景観価値が見出されよう。

かつてのラグーンの推定範囲。
その後、後背湿地 ⇒ 水田へと開拓
⇒ 畑地、宅地へと造成。

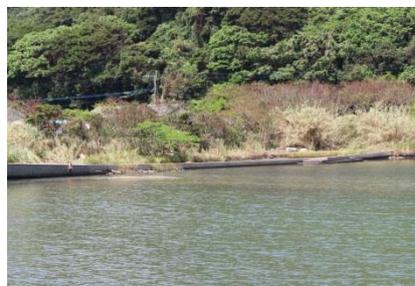
図4-25 汐池の船溜まり

また汐池には一カ所の狭い湖口があり、外海とつながっていることも確認できた。さらに汐池には船溜まりが存在し(図4-25)、かつては小さな船が海から運ばれて汐池の中に入っていた史実も明らかとなった。またこうしたラグーンを取り囲むように、隣接する山地の耕地として7~8合目までは段々畑が広がっていたことも把握されている。しかし、段々畑はおよそ昭和40年以降に生業の主体が漁業へと移行したのを機に、維持管理が滞っていく。以上のことから、神社から眺められるラグーンかつ段々畑から見たラグーン越しの神社への眺めが、本地区の文化的景観構造として重要であるものと推察される。

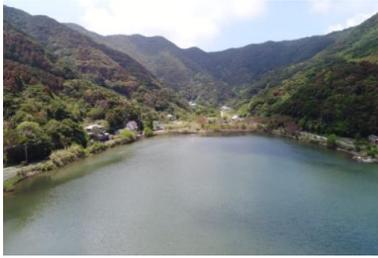
図 4-26 汐池 (ラグーン)

汐池集落は本島の東部に位置し、ラグーン現象で堆積した砂礫の上に築かれた集落で、奈留島の地形を特徴付ける地質現象「ラグーン」の発達が見られる(図4-26)。奈留島最大の本ラグーンは面積にして3ヘクタールほどあり、汐池集落はこれを囲むようにして集落が形成されている。

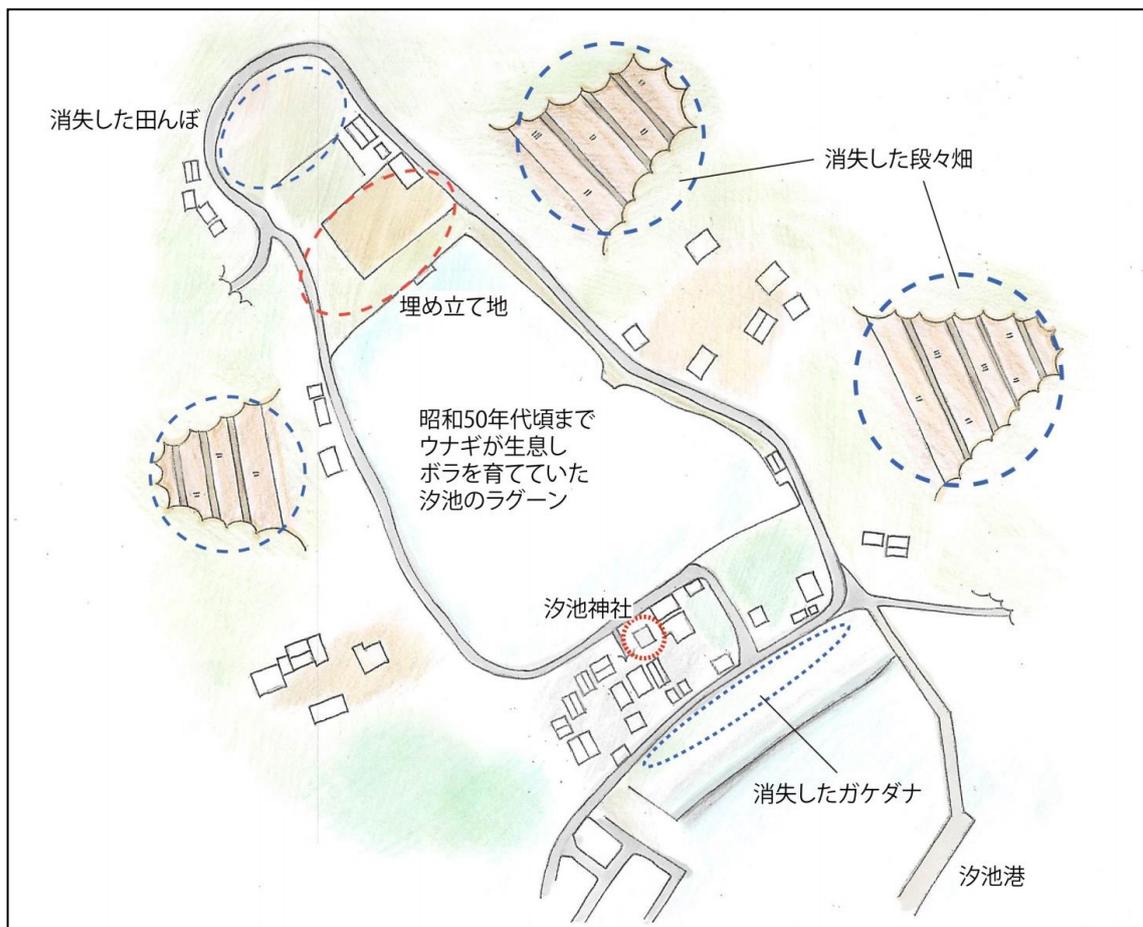
図 4-29 汐池集落の平面構成図

景観調査の結果から、汐池集落の文化的景観に欠かせない景観構成要素として「汐池神社」と上記「ラグーン」、「段々畑」が抽出された。汐池神社は水神としてラグーン方向に向きを取って建てられ、汐池と船廻の井戸に伝わる若い男女の恋物語に関する例大祭が毎年旧暦2月15日に汐池の「池祭り」と船廻の「井戸祭り」として行われていることが把握された(図4-27)。また汐池神社は老朽化の影響を受け、平成10年に鉄筋コンクリートの神社に改築されている(図4-28、24)。ラグーンでは30~40年前、ウナギやボラが生息し、当時の住民達はそれらを釣り上げて食したなど、集落住民の暮らしと密接な関係にあったことが同調査より明らかとなった。

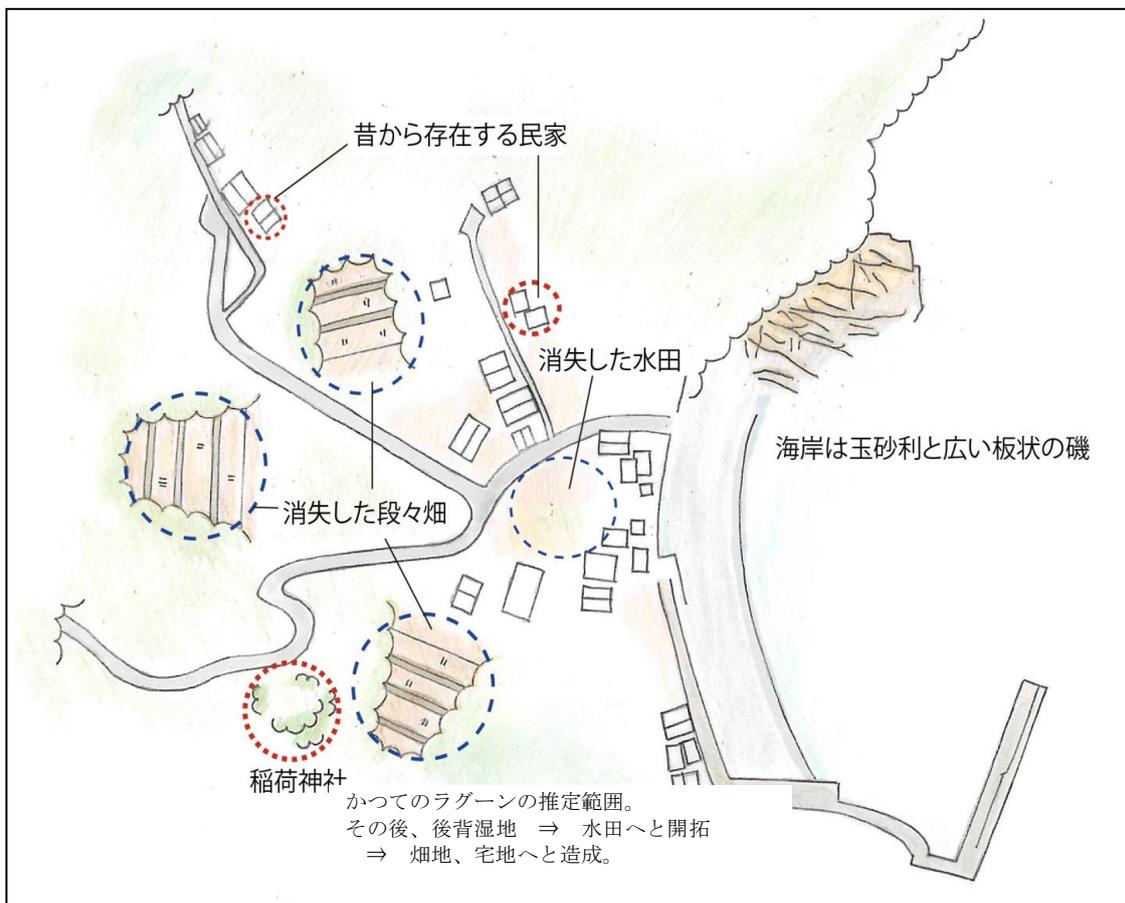
図4-31 椿原集落の平面構成図

椿原集落は本島の南東部に位置し、小さな入り江で、周囲を標高の高い城岳・遠見番山に囲まれている。そのため平地は狭く、集落は海岸に沿って密集している。またすり鉢状の地形を有しており、その中心部に民家がまとまって立地し、特徴的な集落構造となっている(図4-32、33)。海岸は美しい玉砂利と広い板状の磯からなり、昔は遠足で訪れる場所として、島民にとっての思い出深い活用がなされていた集落であることも現地でのヒアリング調査より把握された(図4-34)。椿原集落は汐池集落同様、ラグーンが存在していた史実があり、ラグーンが陸地化してできた地形であると捉えられる。一方で、集落の背後には段々畑が形成されていたが、前述したように同じく昭和40年頃からの農業縮小によって消失に至っている。

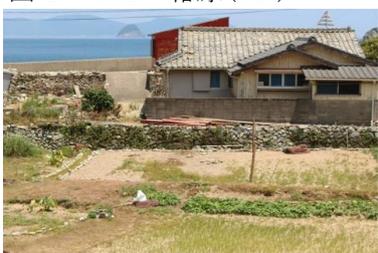
図4-35 水田や段々畑の石積

集落の中央には水田、後背には段々畑が存在していたことが調査より明らかとなっており、上記段々畑に囲まれた集落構造は圍繞的な景観を呈していたものと推察される。また水田近くには段々畑の存在を窺わせる石積みが随所に残されている(図4-35)。また集落を見下ろす後背山中には、豊作と豊漁を祈願する稻荷神社が存在していた(図4-36)。集落が賑わっていた頃には、稻荷神社から集落を見下ろす景観体験が存在していたものと考えられ、稻荷神社から集落への俯瞰景は、椿原集落の生業と密接な文化的景観の価値が認められるものといえる。しかしながら、現在、神社までの道は十分な維持管理がなされておらず、山中の祠までの経路も繁茂した樹木によって覆われてしまっている。祠本体も草木に覆われ、周辺の石垣も崩れ、保全管理上の課題が明白なものとなった(図4-37)。

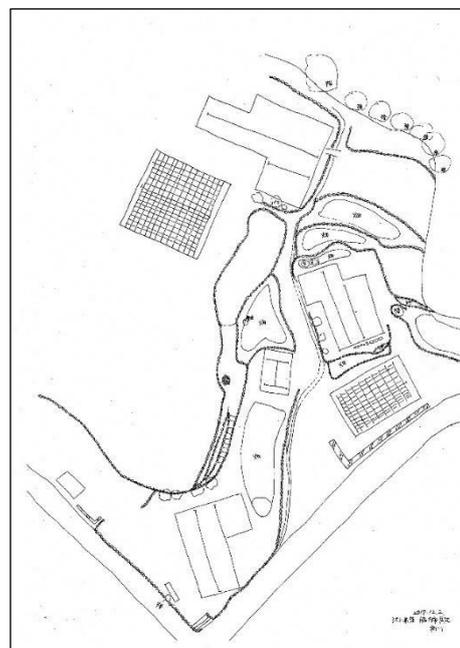
図4-40 江上集落W邸周辺配置図

代表的民家であるW邸周辺は斜面の石垣と小規模な畑が民家と調和しながら、小さなまとまりを形成している。作成した配置図を図4-40に示す。緩やかな斜面地に家屋5棟と農具小屋、畑が配置されている。石積みによって段状に土地の造成を行われ、家屋を結ぶように道がある。周辺の林地部では、広範囲にツバキが植生している。

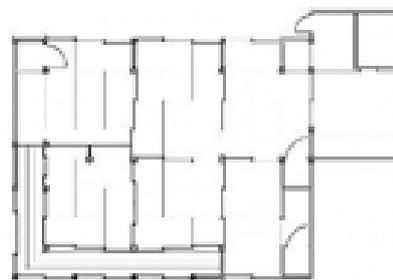
図4-41 W邸平面図

W邸の主屋は梁行4間、桁行5間、屋根は切妻屋の瓦葺きである。小屋組は登り梁形式が取られている。

斜面地に造られた敷地で、西側が道に面している。

南側には畑、北側には井戸と畑がある。また、東側には椿が一本植えられており、石積みの斜面が迫る。

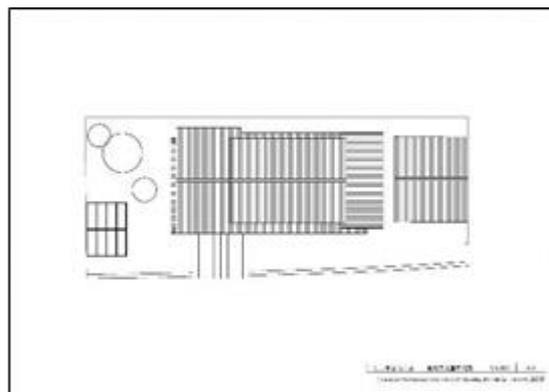
図4-44 E邸配置図

現地調査によって作成した配置図を図4-44に示す。斜面地に造られた敷地である。南側は石積みの斜面と山の木々が迫り、北側は見晴らしがよい。家屋付近には車庫、カンコロ棚が配置され、庭にはツバキとモチノキが植えられ、わずかながら畑が設けられている。

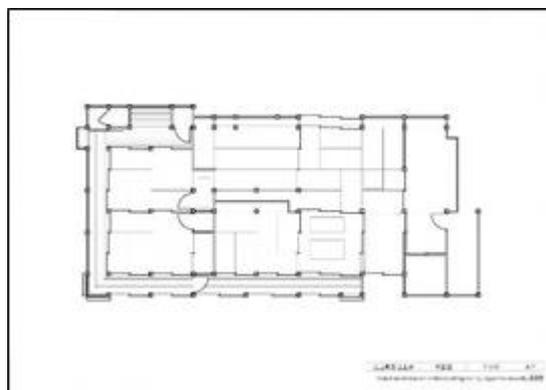
図4-45 E邸平面図

主屋は梁行3.5間、桁行6間、屋根は切妻 屋根の瓦葺きである。前面の北面に半間、南面に四半間の縁側を廻らす。建物東側の桁行2間分は増築部分と考えられる。屋根は主屋と同じく切妻屋根の瓦葺きである。北面、東面に半間、南面に一間の縁側を設ける。

玄関と床の間のある間にある、板敷の間の床下にはイモガマが2つ設けられている。座敷には祭壇があり、マリア像が置かれている。

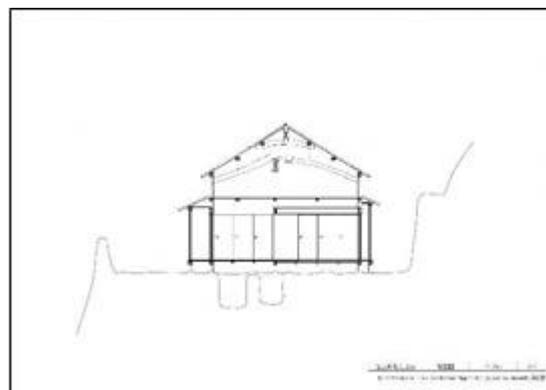
図4-46 E邸断面図

小屋組は登り梁形式となっていて、屋根裏に大きな空間が確保され倉庫として使用されている。イモガマは深さ2m程度の縦穴としてつくられたものである。敷板を外して入ることができる。

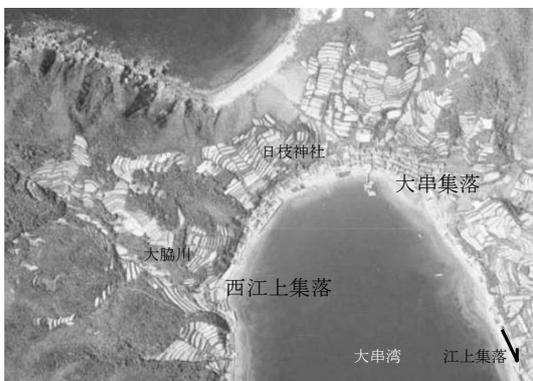
図 4-51 1965 年の航空写真(国土地理院)

西江上集落は、大串集落の日枝神社から南西へ 300m ほどのところにある小規模な移住集落である。大串湾に注ぐ小川（大脇川）の河口近くに漁具の倉庫と 3 軒の家屋がある。コンクリート製の流路に沿って上流に向かっていくと、草木が繁茂するなかに土留めの石積みが広範囲に広がっていることが確認できる。1965 年の空中写真（図 4-51）を見ると、河川に沿って距離 500m、標高 150m あたりまでの南斜面に段々畑が展開している様子がわかる。現地踏査では、その途上において瓦や木材の残骸や建物の基礎など、生活の痕跡を 2 か所ほど確認でき、そのうち 1 か所ではイモガマと思われる穴も存在した。

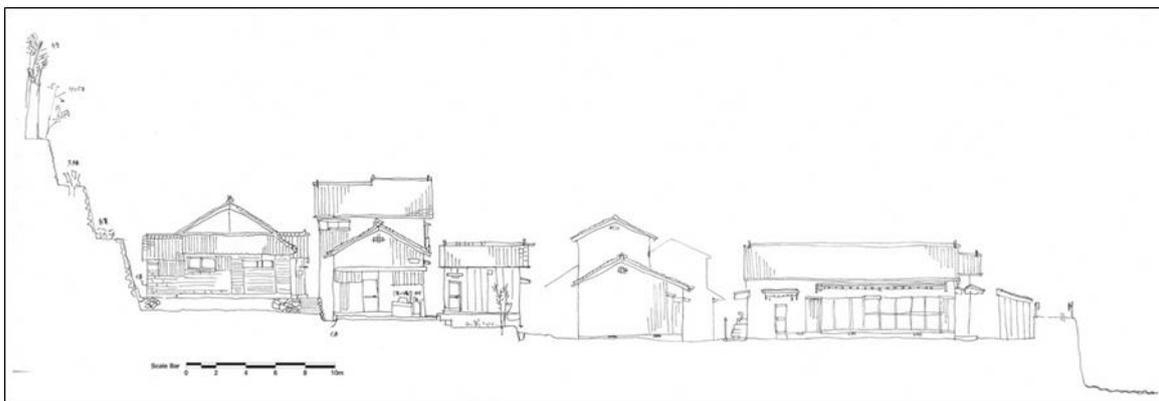
図4-53 大串集落通り断面図

大串集落は、島の北東部に位置している。南向きに開けた大串湾岸に沿った集落で、湾の奥は北方からも野首浦が入り込み、細くくびれている。後方には高い山が迫り、平地は狭い(図4-53)。また、江上天主堂前の遠命寺トンネルの掘削工事で出た土を再利用して高く積んだ防風堤も設置されている。大串湾は、明治以降、大串集落の主産業であるキビナゴ漁(地引き網漁)の良好な漁場として利用されてきた。すなわち、大串集落は奈留島内の漁業という生業の歴史を探る上で貴重な集落と位置付けられる。さらに大串湾入口の西側には、奈留島の地形的特徴であるラグーン(潟湖)が見られる(池塚湖)。

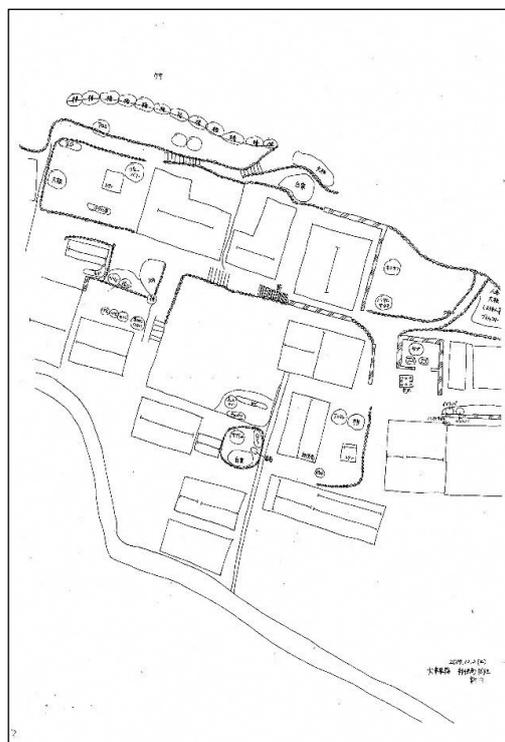
図4-54 大串集落内家屋配置図

家屋が密集して配置されているが、一定の畑や空き地が確保されている。石積みや井戸、北側の斜面には椿が広範囲に渡り植えられている。

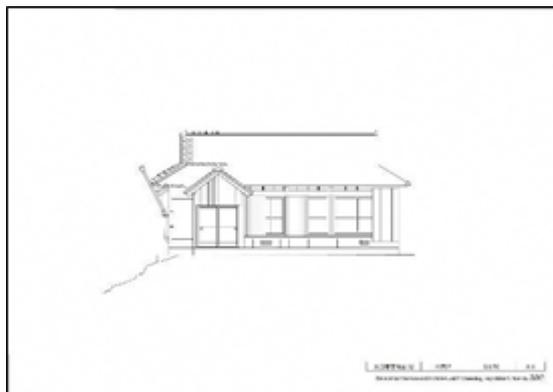
図4-55 S邸立面図

建物は夏井集落から移築されたものである。主屋は梁行4間、桁行5間、屋根は入母屋屋根の瓦葺きである。前面である南面に半間の縁側を設ける。

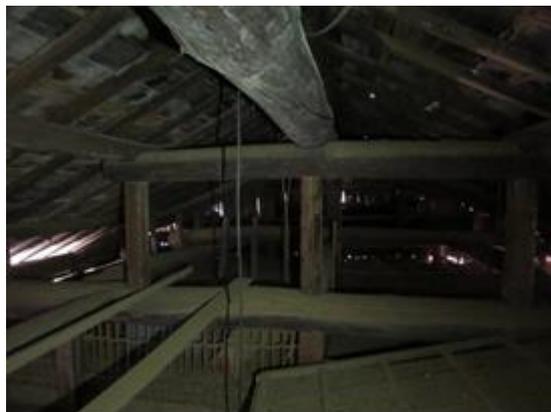
図4-58 S邸屋根裏

小屋組は登り梁形式となっていて、屋根裏に大きな空間が確保されている。移築前の材と、転用材とが組み合わされている。

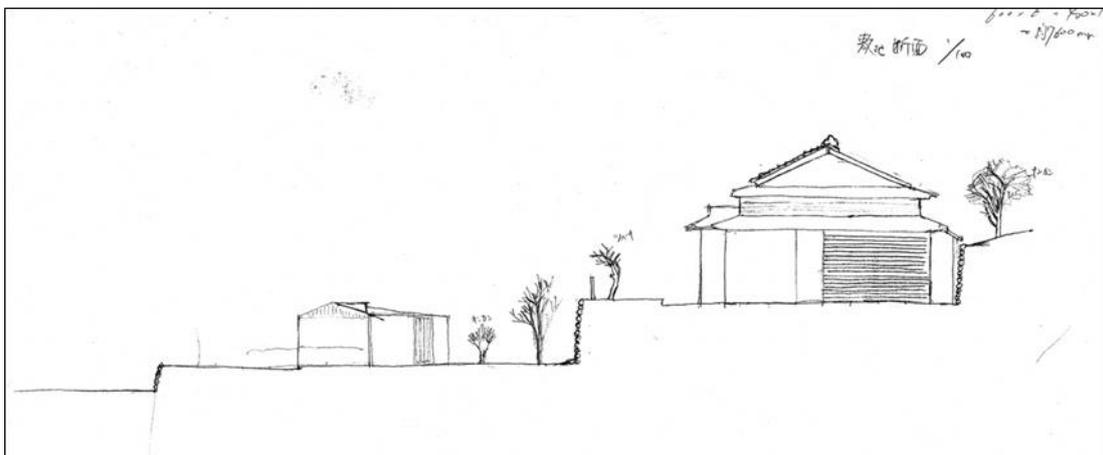
図4-59 矢神集落 X邸 家屋周辺断面

代表的民家であるX邸は、急峻な斜面に石垣を組み形成した段状の敷地に建つ。段状の敷地の奥行は狭く、家屋がようやく一軒入る程度の奥行きしかない。家屋の前後の石垣とも3メートル近い高さであり、大きな面積の平場はない(図4-59)。家屋の背後の斜面は主に果樹園として利用されており、キンカンなど柑橘系の果樹がツバキとともに栽培されている。敷地前面の段は比較的広い平場であり以前は畑だったと思われるが、現在ではビワ、キンカンなどの果樹がツバキとともに植えられている。このように傾斜が急な斜面地に高い石垣を組んで形成された世帯単位の有り様が矢神集落の景観構成の特徴の一つといえる。

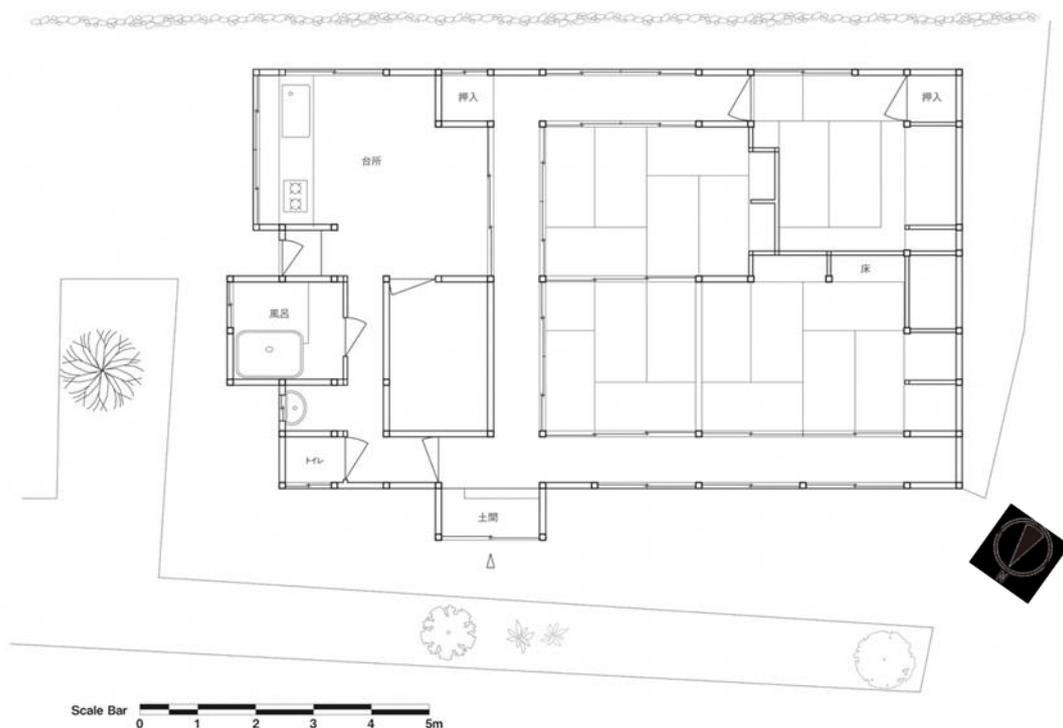
図 4-60 X邸 配置平面図

X邸の主屋は梁行4間、桁行6間半、屋根は切妻屋の瓦葺きである。高い石垣を組んで斜面地に造られた敷地に建ち、敷地の奥行きにはほとんど余裕がない。

この比較的築年数も浅い家屋であり、玄関から奥に伸びる廊下や、中の中の裏を通り納戸に至る廊下など、動線が明確化されている点に新しい平面構成の特徴を指摘できる。台所、厨房、風呂・トイレ等は改修されているが、玄関からトイレに直接至ることができることや、無窓の空間を倉庫とするなど、やはり合理的な間取りが追究されている。

軸組をみると玄関、中の間では差鴨居で構成し、長押は座敷の一部のみに使用されている。また和室の全ての天井を根太天井としている点も特徴的である。小屋組については主に和小屋で組んでいる。玄関下には幅 1,900mm、奥行 1,400mm、深さ 950mm という大きなイモガマが設けられている。

X邸は、矢神集落の急傾斜の敷地条件において、昭和 30 年代まで伝統的な住宅形式が継続していたことを示す事例である。とくに本格的なイモガマが存在していることは注目すべきである。敷地の形状や生業の形態から考えると、イモガマは現在の家屋以前からこの場所に存在していた可能性が高い。改築に際してもイモガマの位置をよすがとして家屋形式が決まったとするならば、イモガマは景観が保持される重要な要因となっている可能性も指摘できる。

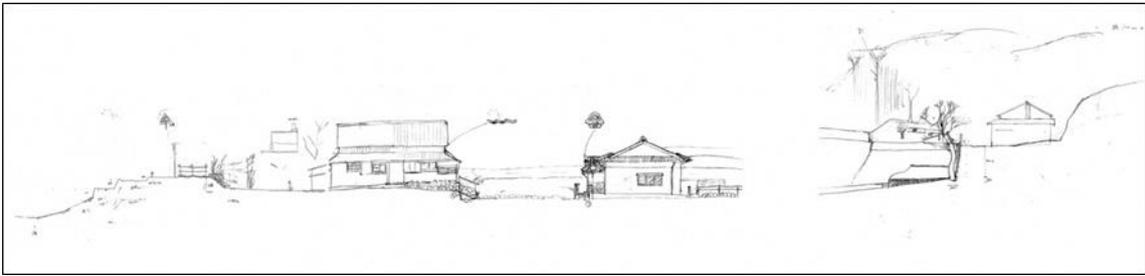
図4-63 椿原集落 M邸 立・断面図

代表的民家であるM邸は、海岸から運び上げられたと思われる青みを帯びた泥岩の丸石からなる高い石垣のうえに造成された、段状の敷地に建つ（図4-63）。家屋の前の石垣の高さは4メートル近い高さであり、背後にも岩山が迫り大きな面積の平地はない（図4-64）。ここでも敷地の奥行は狭く、家屋がようやく一軒入る程度の奥行きしかない。家屋の背後の斜面は岩盤となっており、最も手前の一帯にはツバキが生えているものの、現況では高度に利用されている様子はない。一方、家屋脇の南の斜面に向かって段状に畑地および果樹園が拓かれており、こちらは高度に利用されている。石垣下部の隣家（親類世帯）の間には畑地が広がり、果樹とともに甘藷が栽培されている（図4-65）。

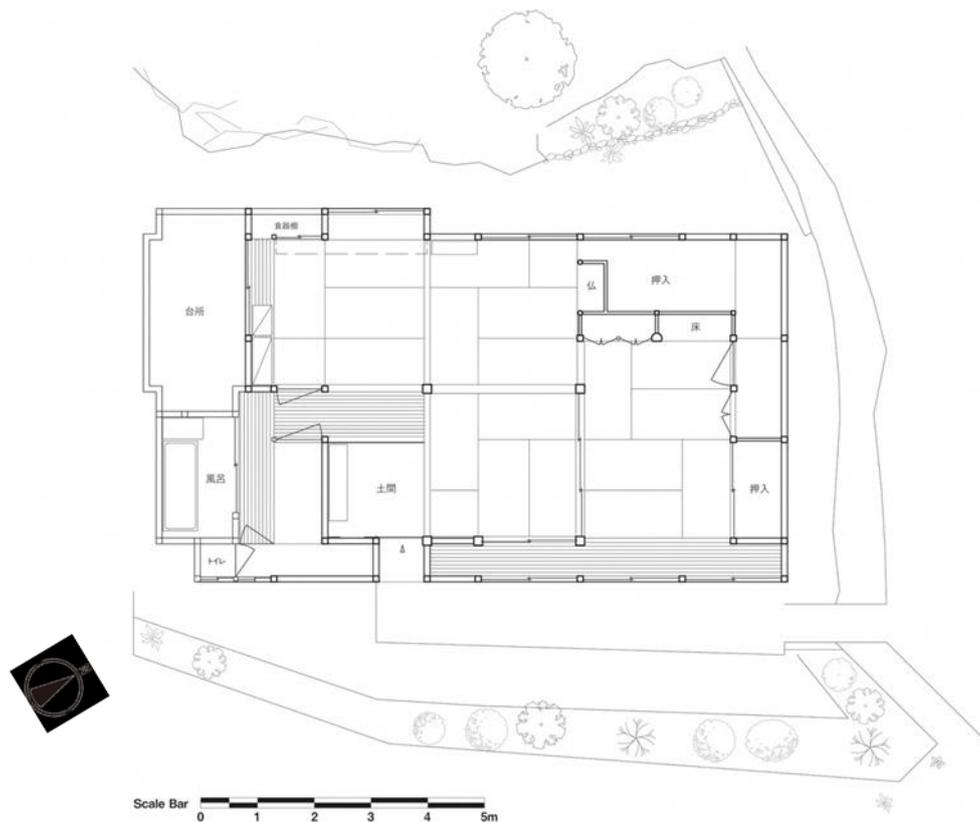
図4-66 M邸 配置平面図

M邸の主屋は梁行4間、桁行6間、屋根は入母屋屋根の瓦葺きである。前面である南面に半間の縁側を設ける。5寸×5寸の大断面の大黒柱を中心に四方差し（差鴨居）とし、大黒柱を囲う四畳半の四室を設けた合理的な平面および構造形式となっており、良く整った間取りの家屋といえる。台所（キッチン）、風呂、トイレ等は比較的近年に改修されている。屋根裏の詳細調査は未完であり、小屋組については現時点では不明である。

前庭はコンクリート舗装され、コンクリートブロックで囲った植え込みには、ツバキのほかサツキツツジが植えられており、主に観賞用の庭となっている。

M邸は改修も見られるが、平面形式・構造形式（ただし屋根裏調査は未完）に、良く整った形式が見られ、奈留島の伝統的の家屋の典型的な形式を示す好例として評価できる。

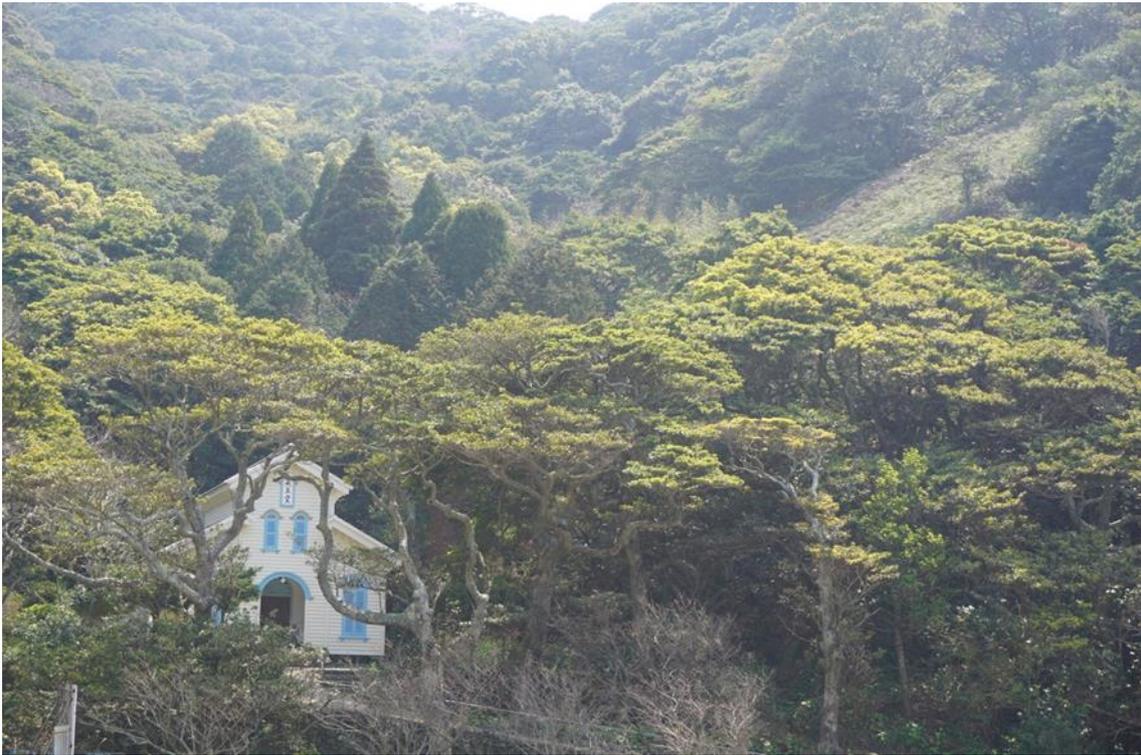
図4-67 江上天主堂前のタブノキの群生

江上集落においてタブノキ群は景観構成要素として顕著な特徴を示している。写真13のとおり、江上川河口から江上天主堂前にかけて大規模なタブノキの群生が見られる(図4-67)。根元の目通りで800mmを超える大木も多く存在する。タブノキの群生は下五島の海岸域に幅広く見られるが、人間の活動域と重なる形でこれだけ大規模なタブノキ群が残存している例は他にはない。このタブノキ群の背後の谷筋には、スギ-サワラの植林が見られ、写真右の裸地になっている斜面は、江上天主堂建造のさい、スギを切り出した跡である。このように、江上集落でも人間による森林への介入の痕跡が明らかに見られる一方で、用材として質の落ちるタブノキが植林されることはまずない。したがって天主堂前のタブノキ群は、天主堂建設以前から存在した樹木を意図的に残したものであると考えられる。その理由は主に冬期に卓越する北西からの季節風を防ぐことと、夏期の西日対策と考えられる。なおタブノキは大木にはなるが腐りやすく、台風などの暴風には強いとはいえない。江上天主堂が南には向いていないという条件において初めて、タブノキの群生が残されたと考えられ、その点においても江上天主堂前の景観は貴重であるといえる。

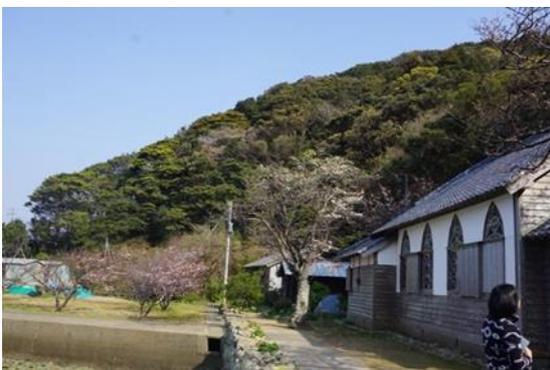
図4-68 五輪集落のタブノキの群生

久賀島東岸の五輪集落の旧五輪教会堂の周辺にも、江上集落同様タブノキが群生する(図4-68)。タブノキが残っているのは教会背後の比較的急峻な崖地である。そのほか五輪墓地も、一部はスギやイヌマキの植林で囲まれているが、南西面を中心に周辺はタブノキに囲まれている(図4-69)。しかし昨年の台風で墓地南のタブノキの大木の一本が折れた状態になっている。

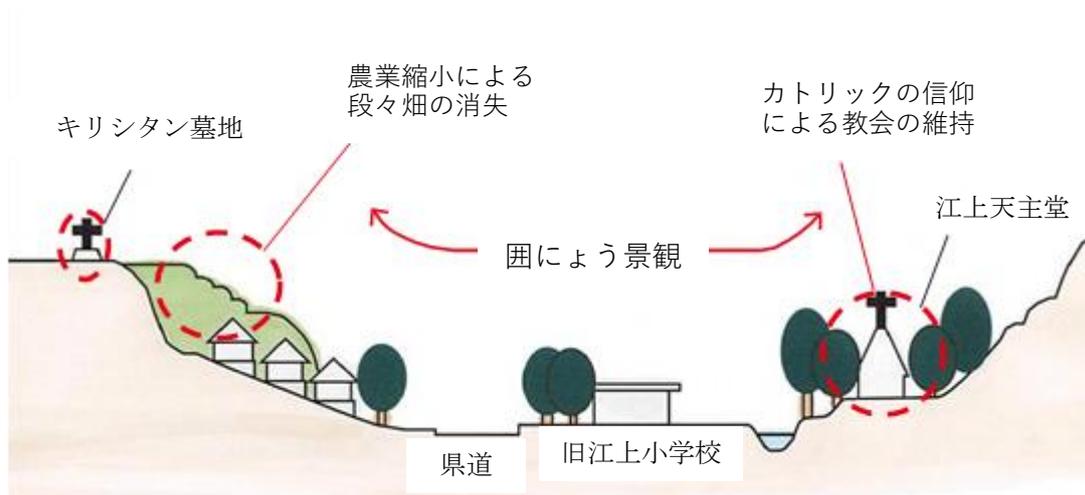
図4-76 江上集落の地形断面と景観模式図

以上の結果を踏まえ、奈留島の景観を議論する際に欠かせない要素として「教会」と「神社」が挙げられるだろう。奈留島の開拓移住者の中には、多くの「潜伏キリシタン」が含まれており、既存集落を避けるように島の縁辺部に新たな集落が形成された。江上集落は、その典型的な例であり、移住者は細長い半島の各所にあった小規模な沖積地へ移住、狭い谷間を田畑に開拓を行っていった(図4-76)。そのため奈留島の集落景観は圍繞景観を呈する独特の景観となっている。しかし、近代(明治後半)に入ると漁業活動が活発になり、主たる生業が農業主体の半農半漁から漁業へ移り変わる。この頃から、囲いよう景観を構成する一部の段々畑が失われ、集落構造における外観の大きな変化につながった。また江上集落の海岸沿いに見られたガケダナ(図4-77、78)は、昭和40年以降の道路整備によって撤去されている。

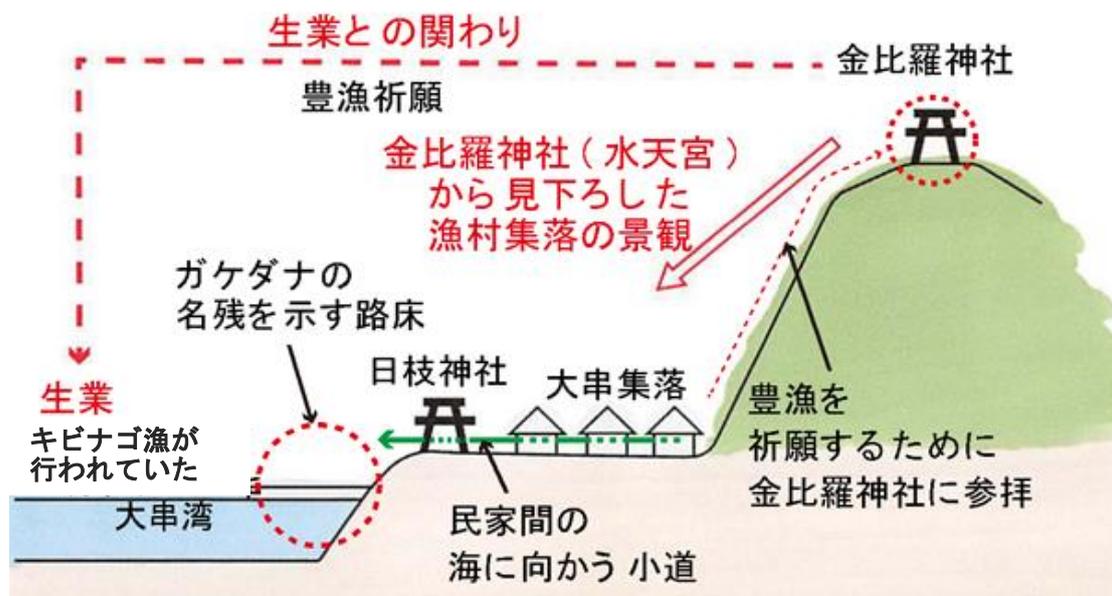
図4-80 大串集落の地形断面と景観模式図

一方、大串集落ではキビナゴ漁が盛んであった際、生業における景観構成要素となっていたガケダナはキビナゴ漁が衰退後の道路整備事業によって撤去され、現在はガケダナの痕跡を残すコンクリートの荷揚げ場が存在している（図4-81）。また日枝神社は大串集落の生業ならびに慣習と密接な関係にあり、同様に金比羅神社は豊漁と漁民の安全を祈る重要な場所として抽出された。しかし、現在は神社に参拝する島民の減少とともに十分な管理がなされておらず、日枝神社で行われていた例大祭は現在祈祷のみとなっている（図4-82）。

金比羅神社に至っては神社自体の荒廃も進んでおり（図4-83）、奈留島の原風景としても重要といえる金比羅神社からの集落に対する俯瞰景は現在眺めることが出来ない。また現状として祈祷のみとなっている日枝神社の祭事を含め、上記景観構成要素に対する保護は、今後の景観施策として重要と言えるだろう。（図4-80）
