定期 監 査 結 果 報 告 書
(工 事 監 査)

1 工事名 大浜地区配水管布設替工事

平成 29 年度 五島市工事技術調査報告書

大浜地区配水管布設替工事

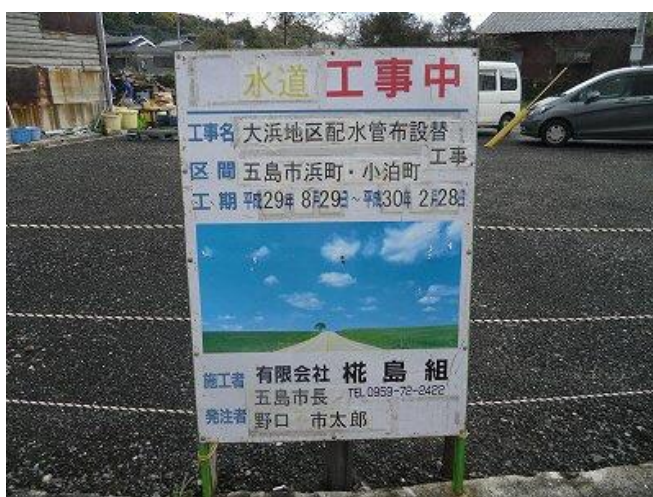
写真-1

「工事看板」

住民に工事内容を十分に理解してもらうため、布設替工事の目的について記述するなど、工事のイメージアップを図りたい。

仮設備についての記述がある。土場として、仮置き場の記述がある。別途記載したように、工事内容を地元の住民に理解していただくことを目的とし、工事看板などを利用して、目的を伝える工夫や喫煙所などの記載なども指導していただきたい。【注意】【参照写真－1】

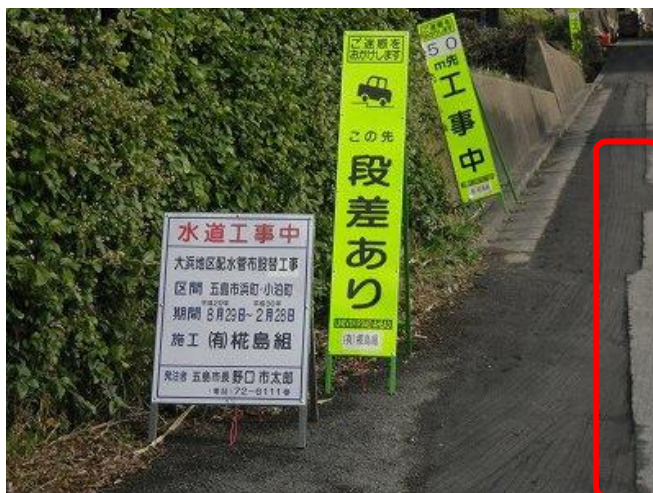
写真-2

「段差あり」

「段差あり」の看板に示された絵では、進行方向に直角に段差があるものとなっているが、多くは、進行方向と平行しての段差であり、適切な表現の採用を促していただきたい。

ただし、「段差あり」の看板に示された絵では、進行方向に直角に段差があるものとなっているが、多くは、進行方向と平行しての段差であり、適切な表現の採用を促していただきたい。【意見】【参照写真－２】

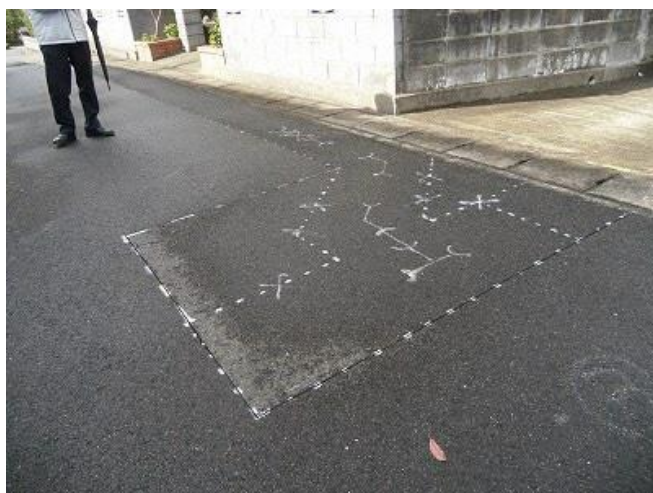
写真-3

「舗装カッター部と配管配置検討」

設計図面と現地が整合しない部分について、道路上に配置計画を記載している。適切な検討方法である。

設計図面と現地が整合しない部分について、道路上に配置計画を記載している。適切な検討方法である。【参照写真－３】

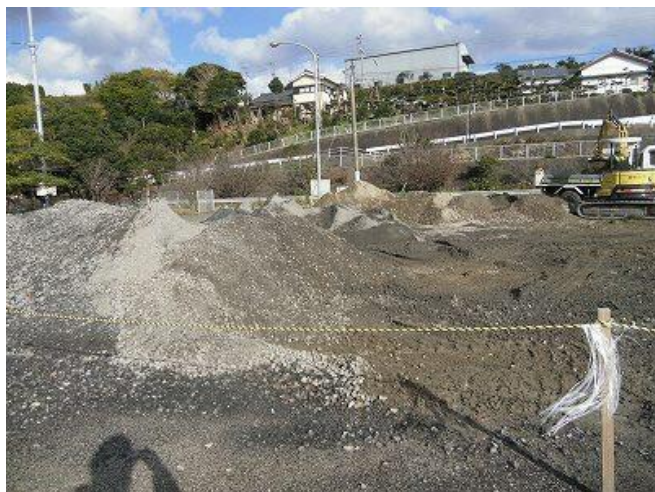
写真－４

資材と廃棄物の発生土が同じ敷地内に仕切りもなく、明示もなく山積みになっている。

特に、資材の間に堰板などによる仕切りがなく、混ざった状態となっている。

「資材置き場兼廃棄物仮置き場」

資材と廃棄物の発生土が同じ敷地内に仕切りもなく、明示もなく山積みになっている。特に、資材の間に堰板などによる仕切りがなく、混ざった状態となっている。

複数の埋戻材や下層路盤材などの保管に当たっては、品質管理を適切に行うよう指導することが必要である。

仮置き場の場合は、中間保管場所としての看板の設置や、土砂の流出が起こらないよう、堰板などの設置の指導が求められる。【注意】【参照写真－４】

複数の埋戻材や下層路盤材などを保管に当たっては、品質管理を適切に行うよう指導することが必要である。

仮置き場の場合は、中間保管場所としての看板の設置や、土砂の流出が起こらないよう、堰板などの設置の指導が求められる。
